# **Pintavesiselvitys, Kerkkolan aurinkovoimalan osayleiskaava**

Pintavesiselvitys ja  
vesienhallintasuunnitelma

**Päiväys** 22.1.2026

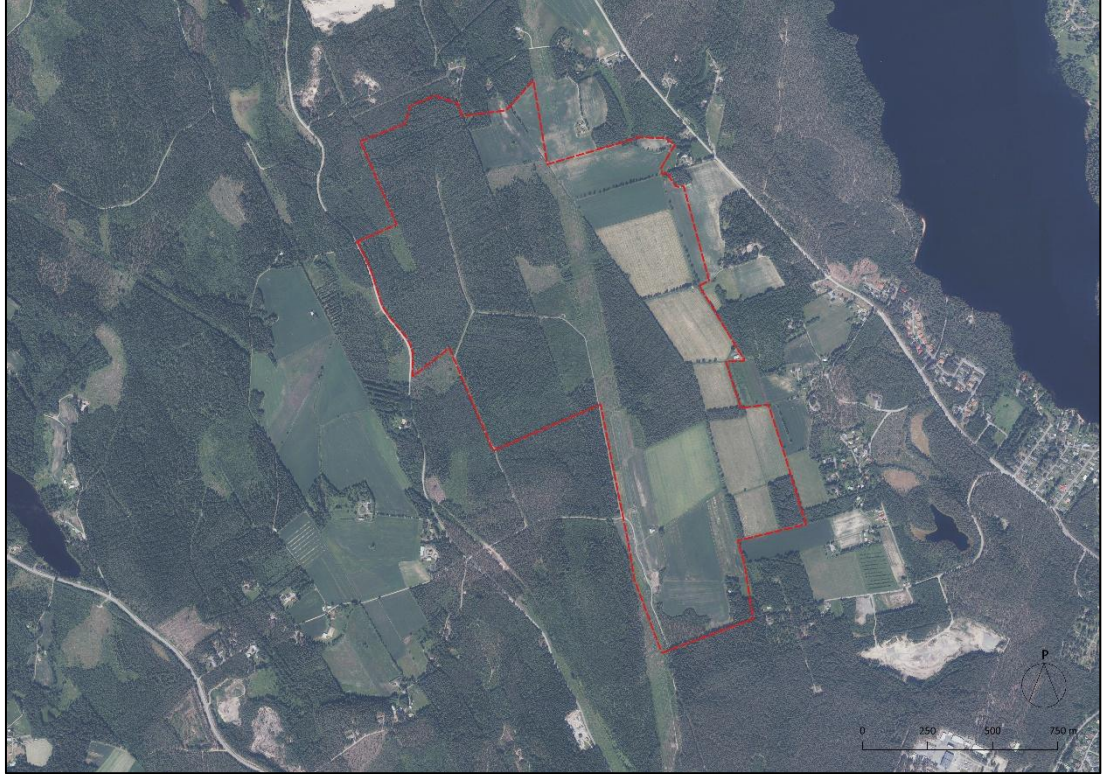
Kuva 4. Hankealueen nykyinen maankäyttö (MML, ilmakeku).

Hankealue on nykytilanteessa pääosin metsää ja peltoa (Kuva 4). Pelto ja metsä on melko tiuhaan ojitettua.
